INVENTARIO DE ELEMENTOS

ALDPF01

San Gregorio o Vieja

Piscina fluvial

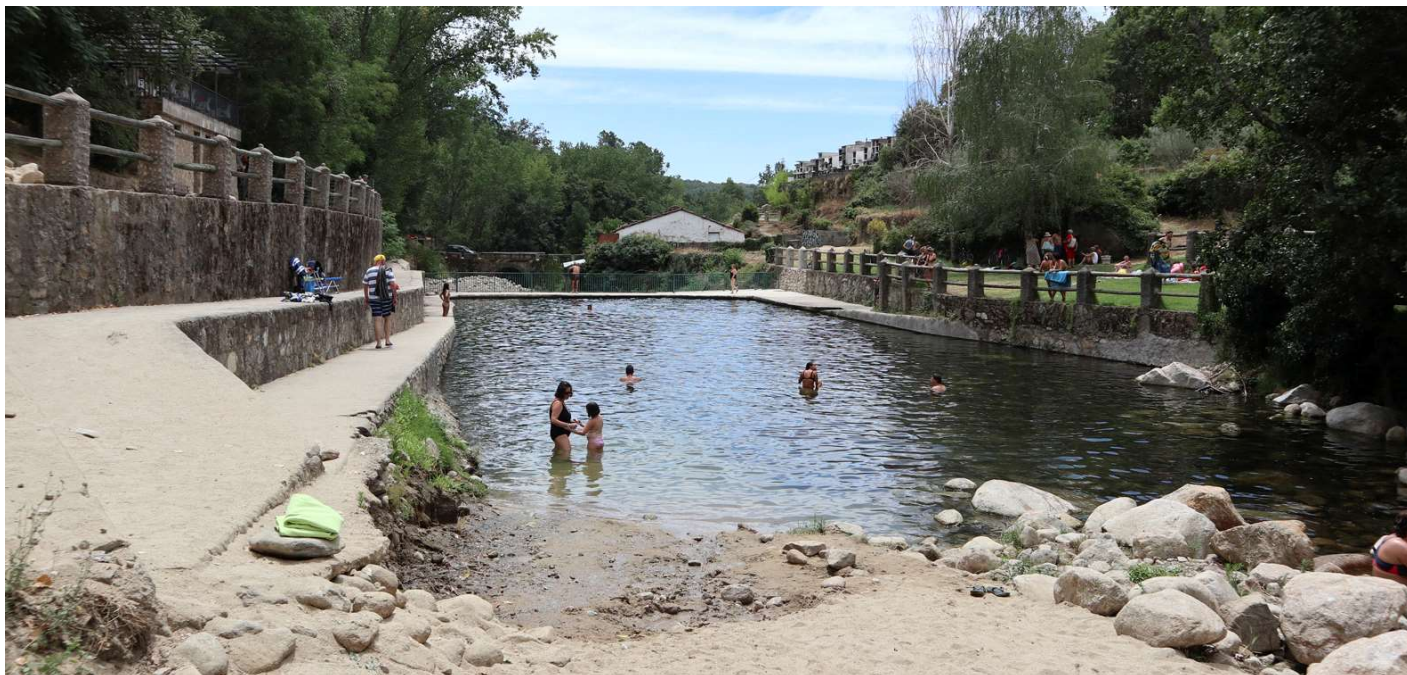
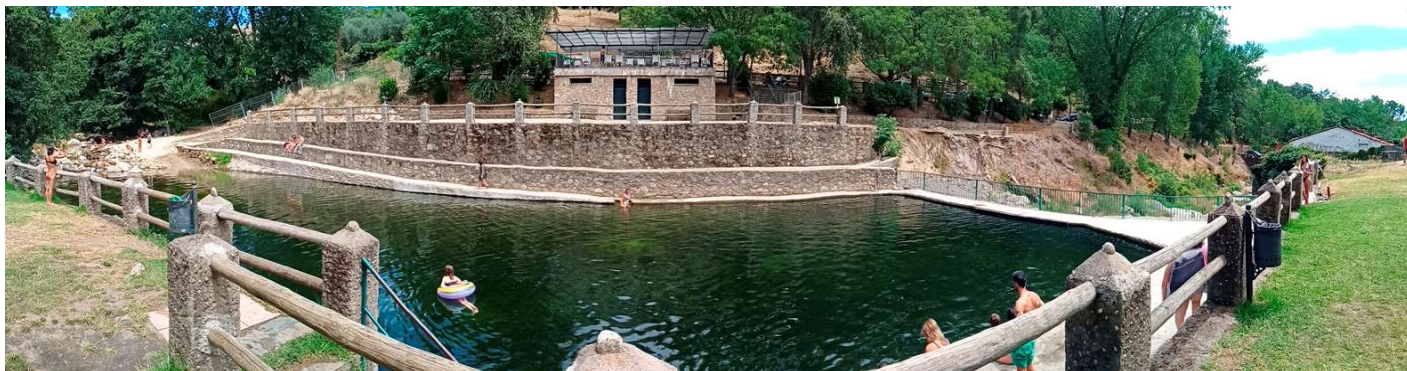
IMAGEN PRINCIPAL DEL ELEMENTO

Estructura de hormigón, escalerilla y rampas. Acceso desde ambos márgenes.

Margen izquierdo aterrazado con vegetación.

Muro de hormigón a ambos márgenes

Parte del acceso se encuentra en muy mal estado por las crecidas y desertización del terreno debido al incendio de primera generación de 2020. En la actualidad se cuenta con el proyecto de rehabilitación y permisos necesarios, a la espera de presupuestos para ejecutarlo.

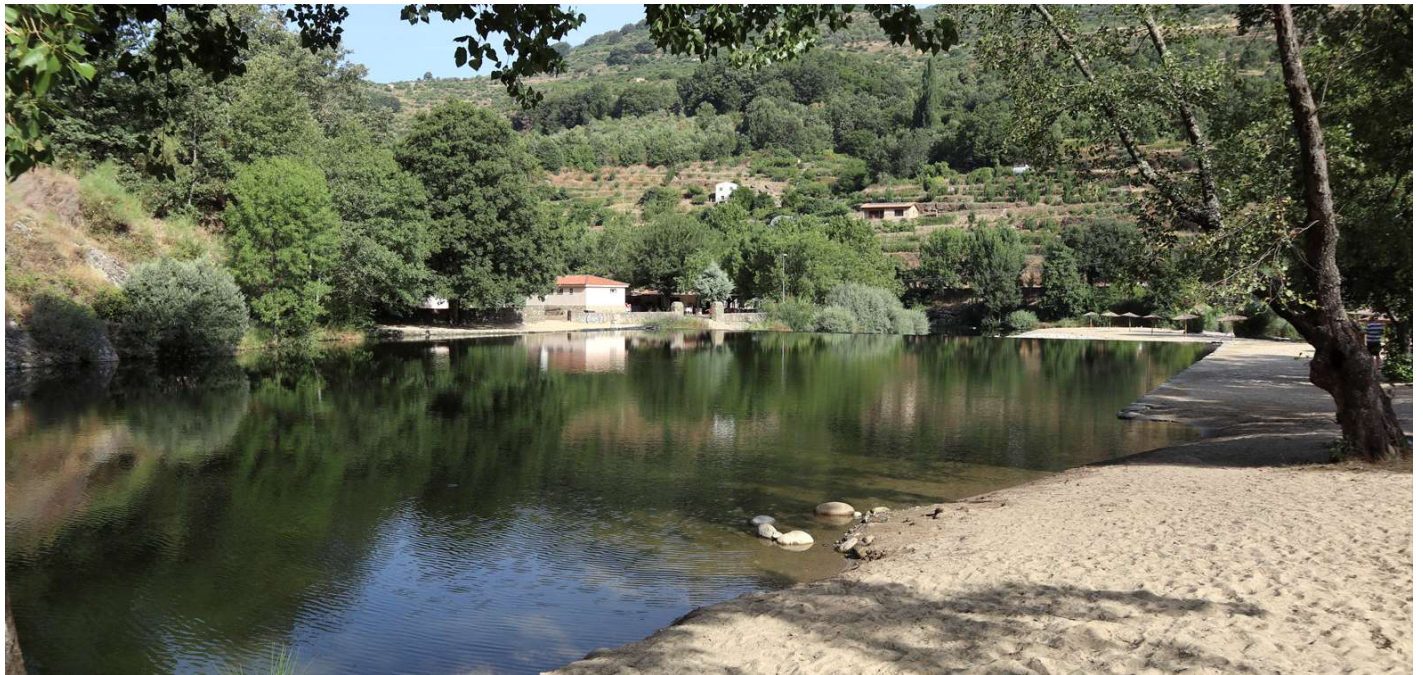
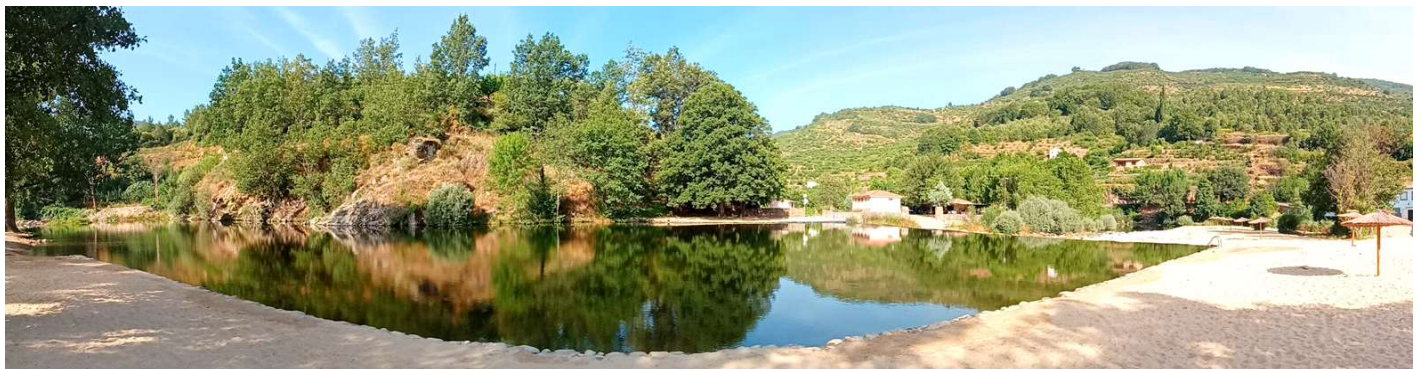
IMAGEN PRINCIPAL DEL ELEMENTO

Escalerillas o acceso directo desde el bordillo.

Zona de playa en ambas márgenes.

Mampostería a ambos lados

Un cartel no recomienda bañarse, por ser una zona de baño temporalmente sin vigilancia sanitaria de la calidad del agua. Las muestras se toman con una periodicidad quincenal.

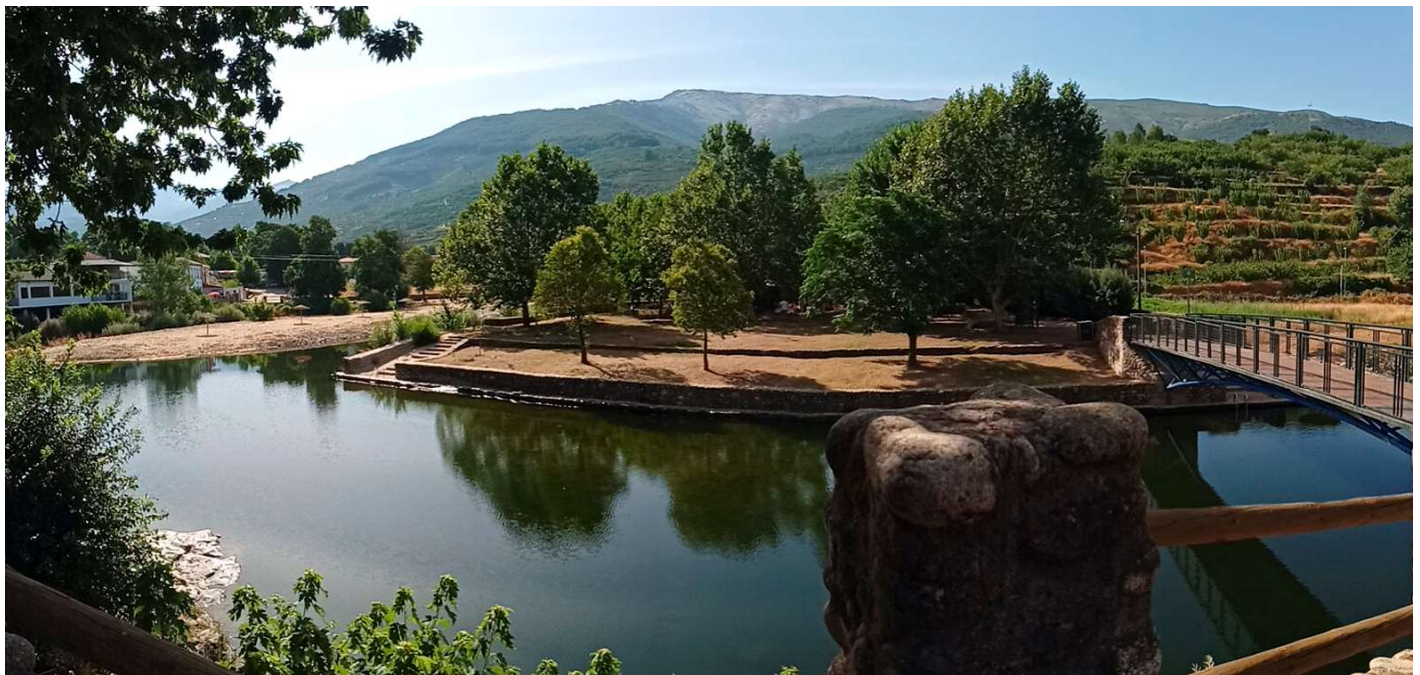
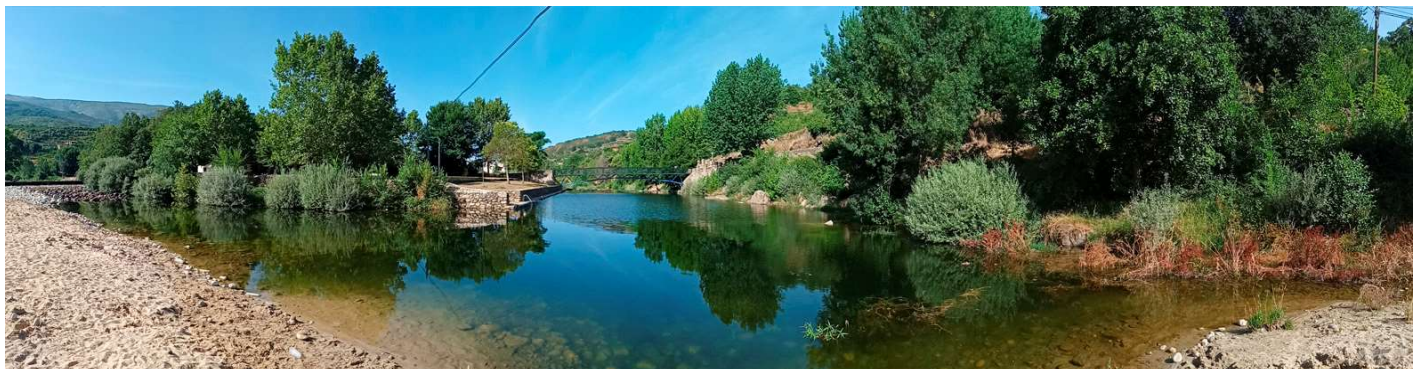
IMAGEN PRINCIPAL DEL ELEMENTO

Escalerillas en margen izquierda, y acceso natural en la orilla este.

Zona de playa en ambas márgenes.

Mampostería y terreno natural según margen

Un cartel no recomienda bañarse, por ser una zona de baño temporalmente sin vigilancia sanitaria de la calidad del agua. Las muestras se toman con una periodicidad quincenal.

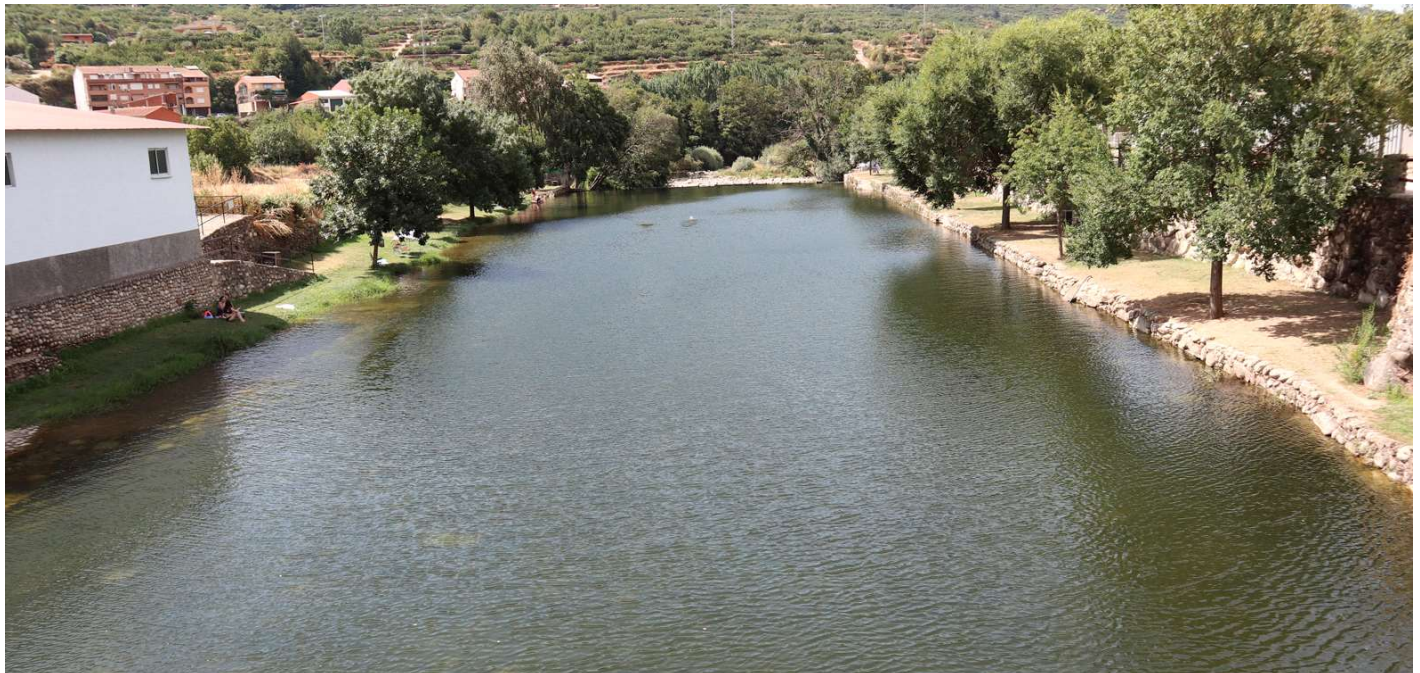
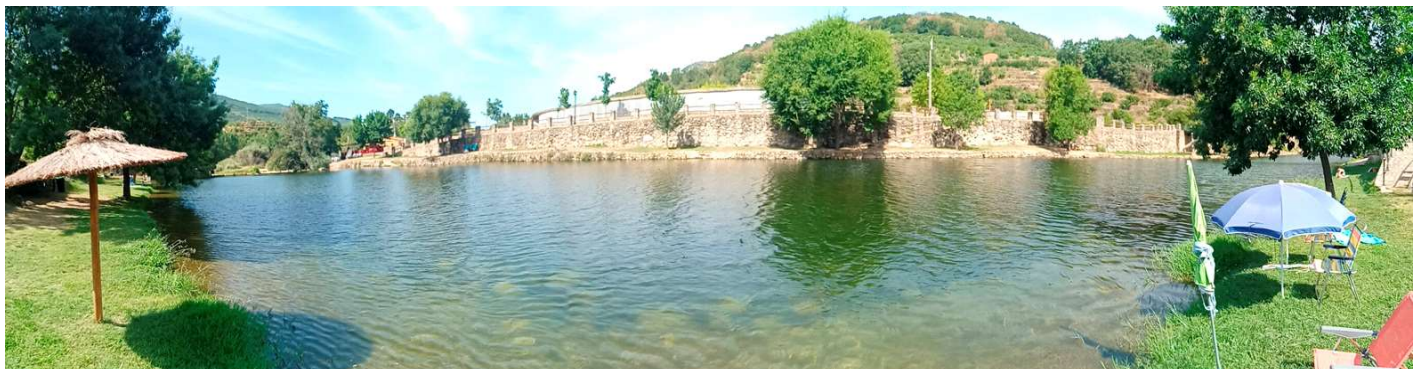
IMAGEN PRINCIPAL DEL ELEMENTO

Está situada en el núcleo de Cabezuela del Valle, junto al Colegio Público Amando Balbosa. Carece de zona de aparcamiento propia. Se puede llegar desde el propio pueblo desde la calle Marcelo Muñoz Díaz o cruzando el Puente Romano. Se accede a través de unas escaleras desde el pueblo o a través de rampa desde el otro margen del río. Cuenta con una gran balsa de agua, zona de sombra y arboleda, zona de playa, césped y chiringuito. Se encuentra a escasos metros de la Piscina Natural La Picaza.

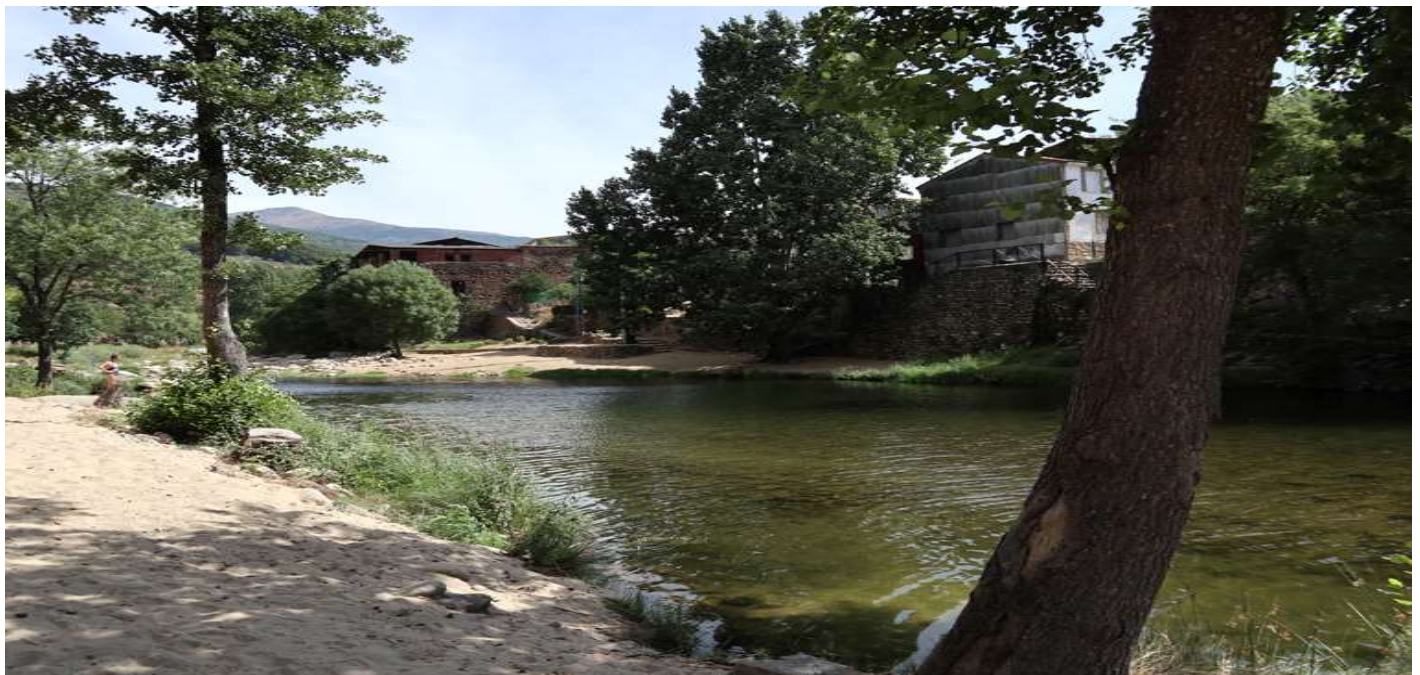
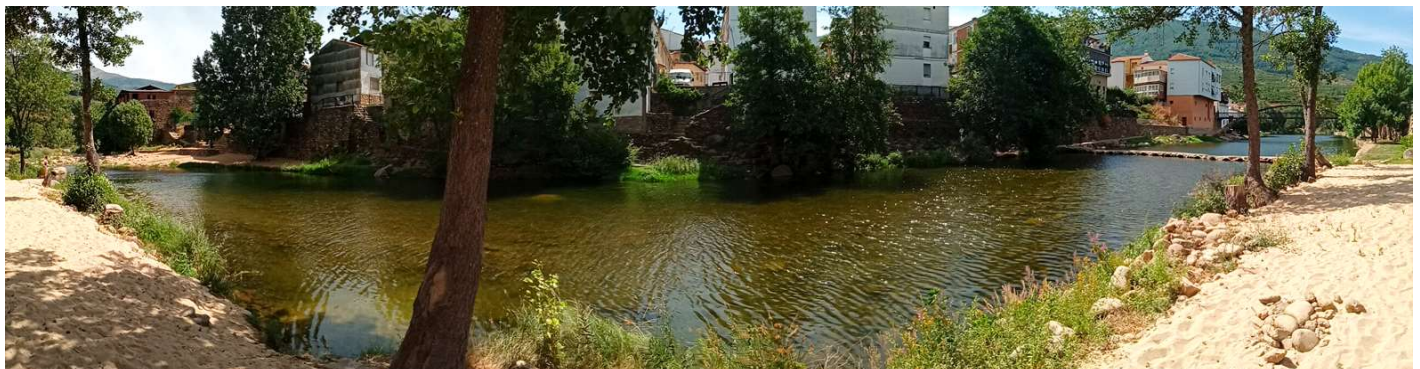
IMAGEN PRINCIPAL DEL ELEMENTO

Está situada en el núcleo de Cabezuela del Valle, junto al Colegio Público Amando Balbosa. Carece de zona de aparcamiento propia. Se puede llegar desde el propio pueblo desde la calle Marcelo Muñoz Díaz o cruzando el Puente Romano. Se accede a través de escaleras y rampa desde el pueblo o a través de rampa desde el otro margen del río. Cuenta con una balsa de agua y zona de playa con arboleda en el margen opuesto al pueblo y zona de arena en el margen de este. Se encuentra a escasos metros de la Piscina Natural El Vao.

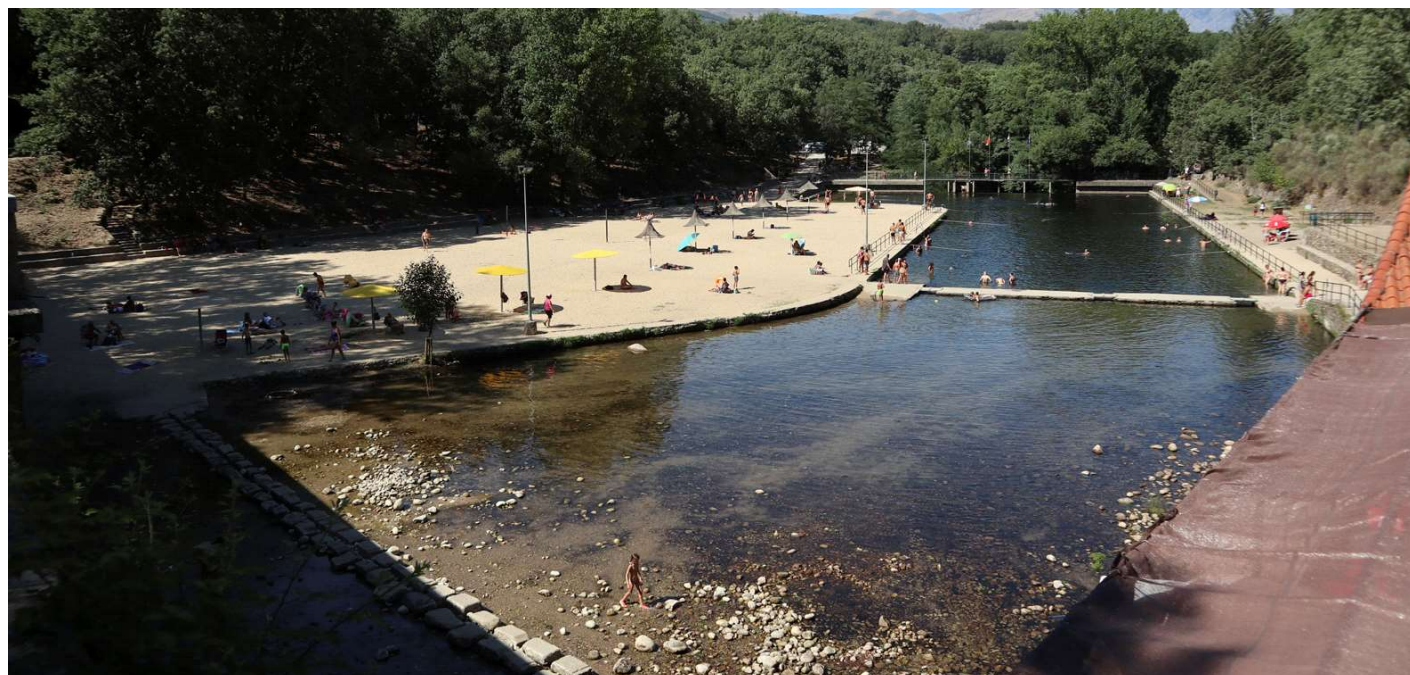
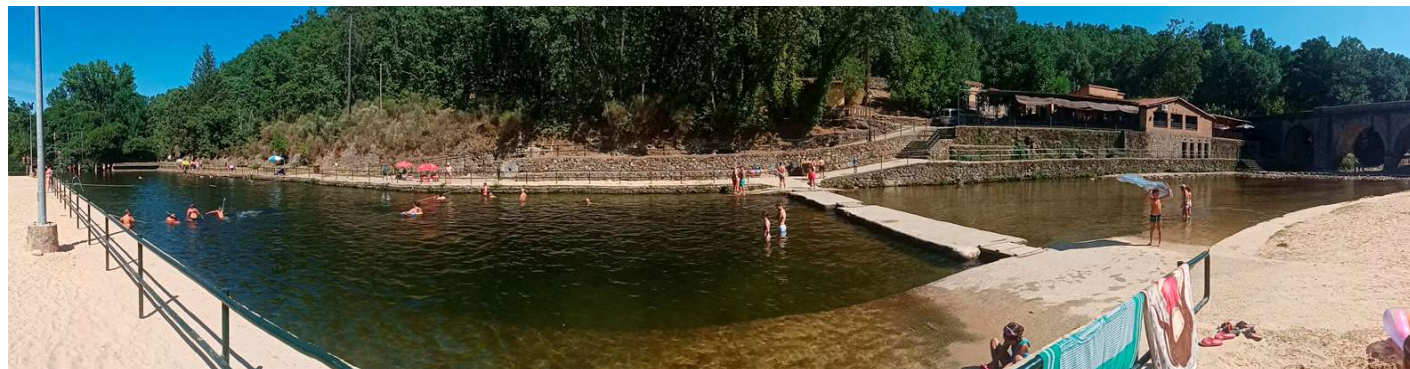
IMAGEN PRINCIPAL DEL ELEMENTO

Está situada a las afueras de Jaraíz de la Vera y se accede en vehículo privado motorizado desde cualquiera de los 2 desvíos señalizados situados a lo largo de la EX-203 en el tramo que une Cuacos de Yuste con Jaraíz de la Vera. Se trata de la piscina natural más amplia de la Vera y una de las más conocidas. Se accede a través de escaleras y rampa desde las zonas de aparcamiento a la zona de playa. Tiene zona diferenciada para baño de niños. Cuenta con una balsa de agua, zona de playa con arena y arboleda en ambos márgenes y dos zonas de merendero. Restaurante con concesión e iluminación nocturna.

Se encuentra embalsada todo el año. Se realiza el vaciado en tres fechas, dos durante el invierno para ir reduciendo carga de sedimentos, y una para la limpieza de cara a los periodos de baño.

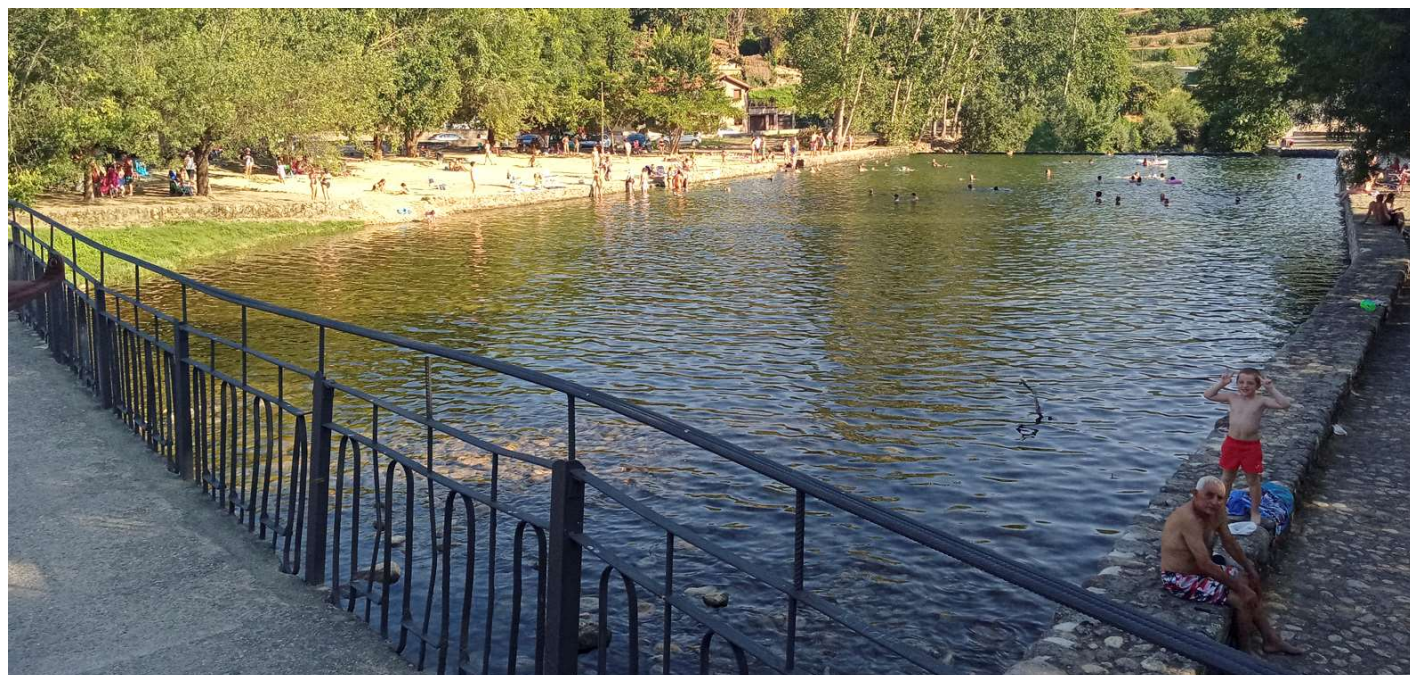
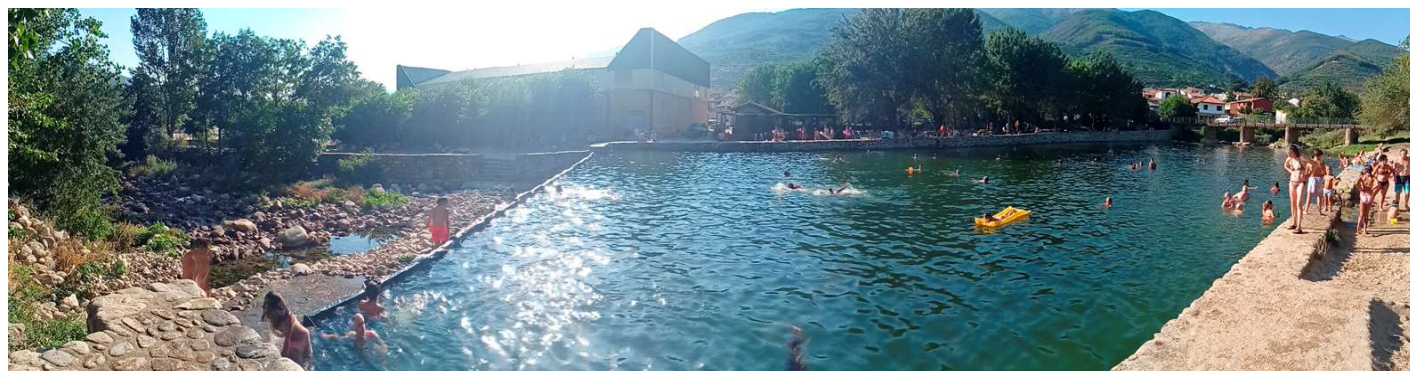
IMAGEN PRINCIPAL DEL ELEMENTO

Sobre el mismo río Jerte, a su paso por la localidad del mismo nombre, se encuentra balsa de agua, entre el parque de fresnos y nogales a un lado y alisos y zona de arena al otro lado del puente. Marcado carácter urbano se localiza en la zona del Parque de Nogalón, junto a la Plaza del Molino. Se puede acceder tanto en vehículo motorizado privado como a pie. Se accede a través de escaleras y rampa desde las zonas de aparcamiento a la zona de playa. Existe zona de juegos junto al chiringito. Cuenta con zona de merendero a la sombra, zona de playa en un margen y de césped en otra. Baños ejecutados pero nunca inaugurados.

Por incendios de verano de 2022, la zona de arena se ha extendido a zona de césped. Información sobre rutas de senderismo, espacios naturales e itinerarios de Trail Running.

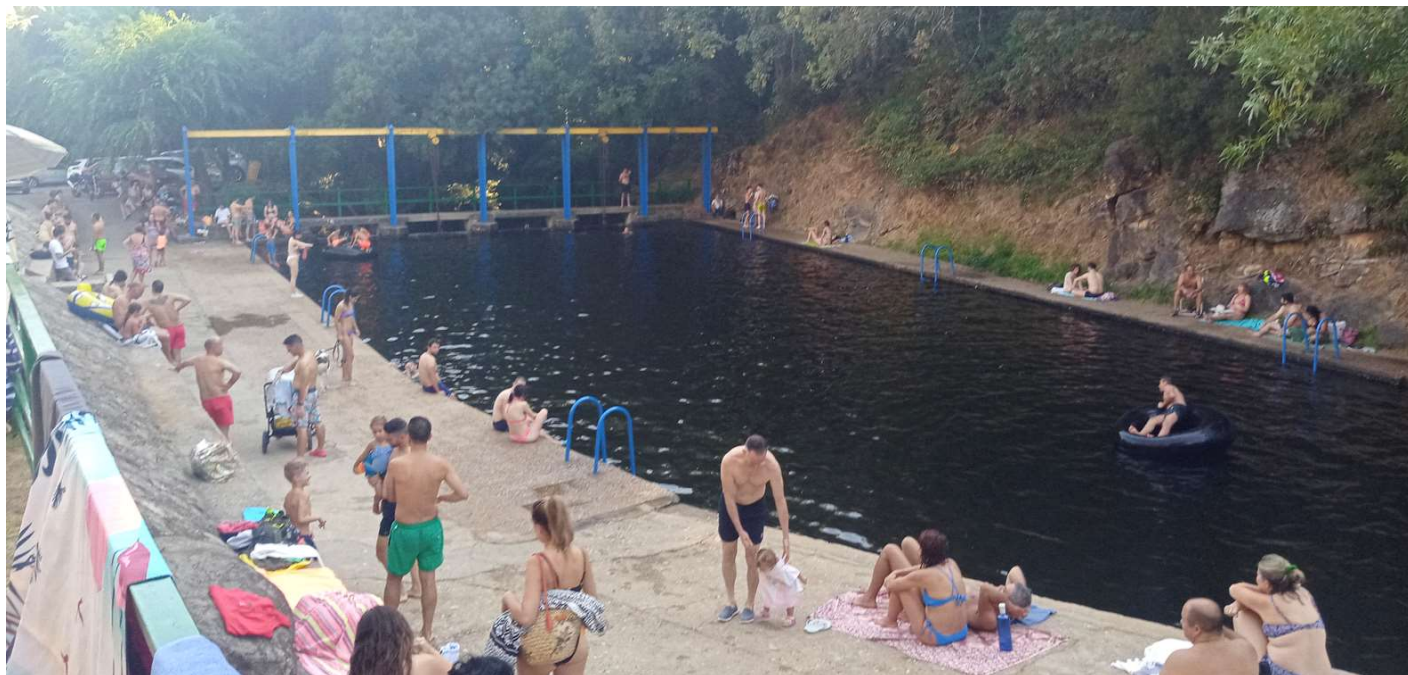
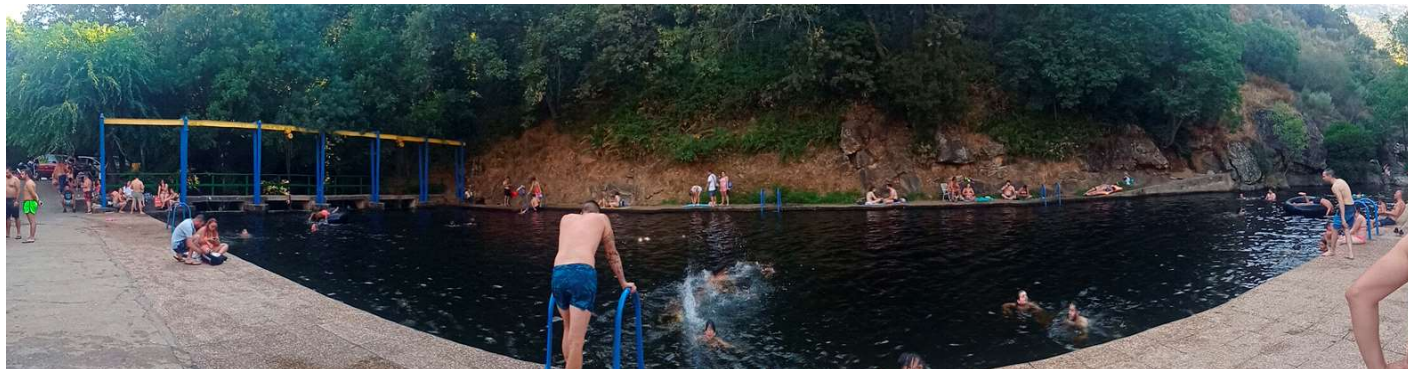
IMAGEN PRINCIPAL DEL ELEMENTO

Zona de piedras y escalerillas metálicas desde vaso de hormigón.

Losa de hormigón en bordes y césped nivel superior

Existen

GEOMETRÍA: Regular

MATERIAL: Hormigón

Construida sobre la Garganta Vadillo, próxima al casco urbano, desde donde se accede a través de la c/El Castañar tras un recorrido de 400 m. Acceso a pie por camino asfaltado con coches a los márgenes en vía pública. Antes de llegar a zona de piscina existe un merendero bastante sombreado. La carretera de el Castañar se usa como aparcamiento dada la falta de espacio acondicionado. Cuenta con plazas reservadas para personas con movilidad reducida. Piscina cuenta con zona de césped, chiringuito y piscina infantil con agua proveniente de un pozo. Señalización de varias rutas de senderismo (distancia, dificultad, circular o lineal).

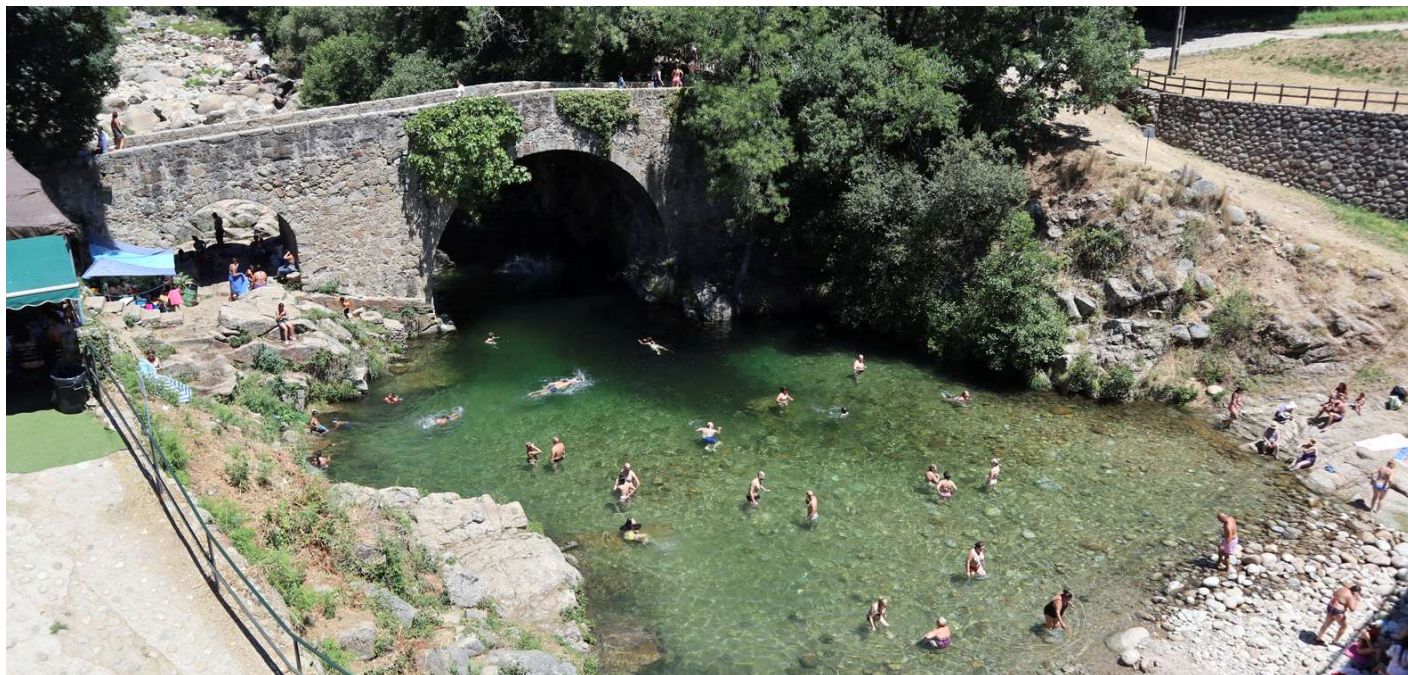
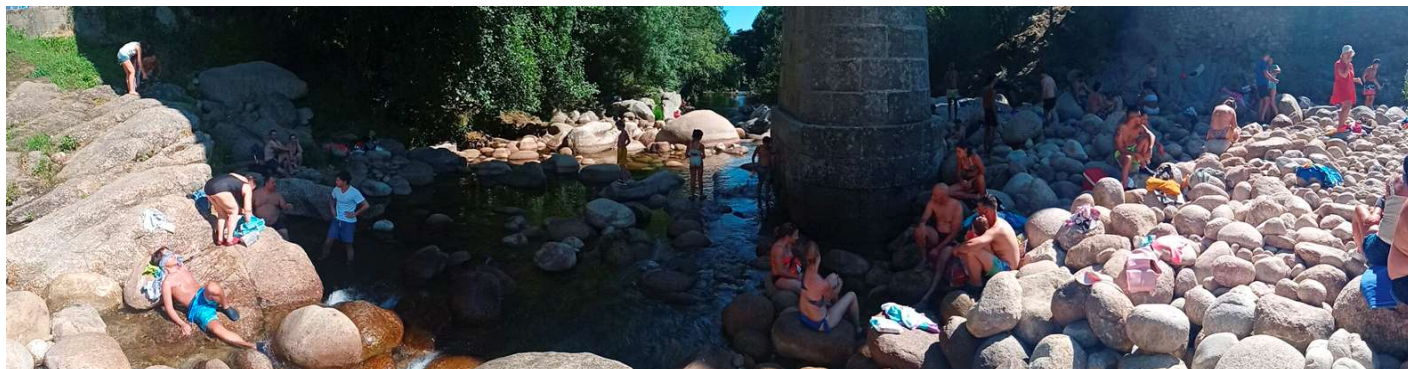
IMAGEN PRINCIPAL DEL ELEMENTO

Zona de piedras desde ambos márgenes de la garganta.

Zona natural con bolos de piedra

Localizada a unos 3 Km. de Losar de la Vera, en dirección a Valverde de la Vera por la EX-203, dominada por el Puente de Cuartos. Cuenta con una buena superficie de aparcamiento. Situada en paraje natural bien conservado. Mal estado de vías de acceso a la zona de baño una vez allí. Junto a antiguo molino de piedra sin techumbre se encuentra zona de «solarium» por las cantidad de cantos de granito que hay moldeados por el paso y que se usa para tumbarse con la toalla sobre las rocas para tomar el sol. Amplia zona de restauración con 3 restaurantes (uno concesionario, otro privado y otro cerrados tras un incendio).

Difícil acceso a pie a las superficies de baño debido al mal estado de los accesos y falta de espacio de esparcimiento que hace se colonice zona de playa de bañitas con mesas, sillas y demás.

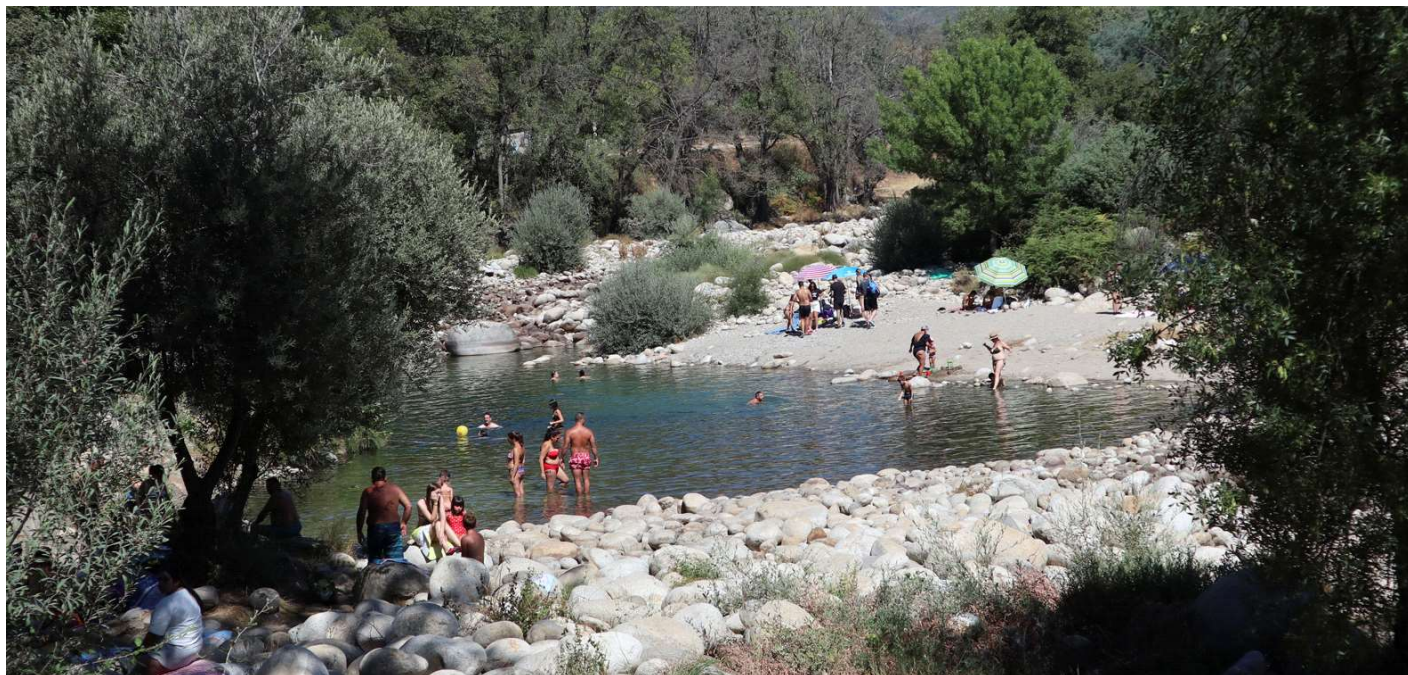
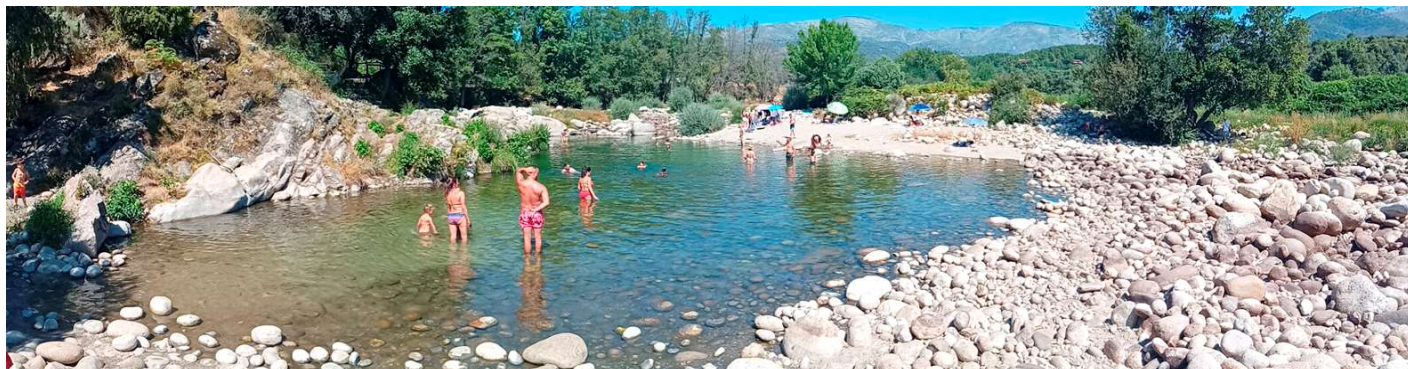
IMAGEN PRINCIPAL DEL ELEMENTO

El acceso se encuentra frete al camping a través de la c/Garganta de Alardos, a unos 400 metros de la Piscina Natural Garganta de Alardos. Se puede acceder a pie desde la piscina principal o en vehículo motorizado privado. Estacionamiento regulado. Acceso por rampa y escaleras. La zona cuenta con un área donde está habilitado el acceso con mesas y sillas ya en las inmediaciones del charco no está permitido ponerlas. Cuenta con amplia sombra natural en el área estancial y acceso libre a la zona de baños si se accede a pie. Zona de restauración cercana y aseos públicos. En ella se encuentra el Mirador de Alardos.

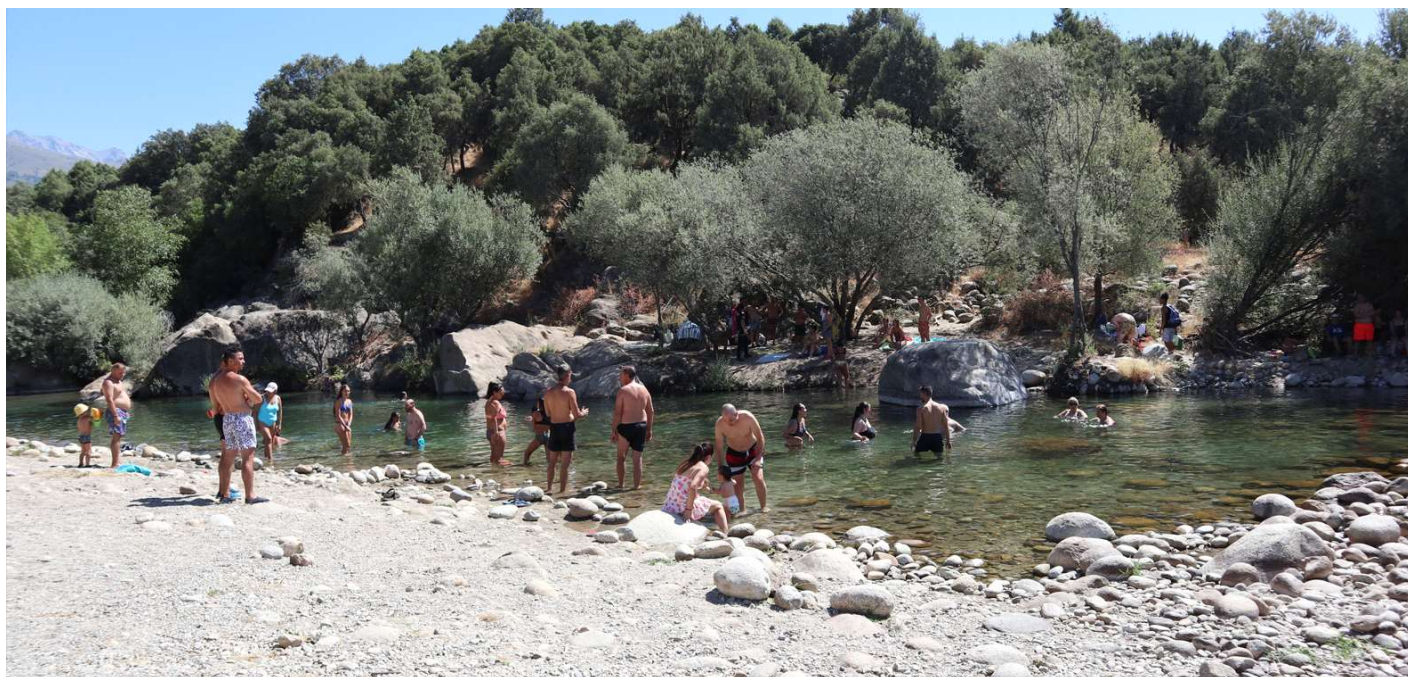
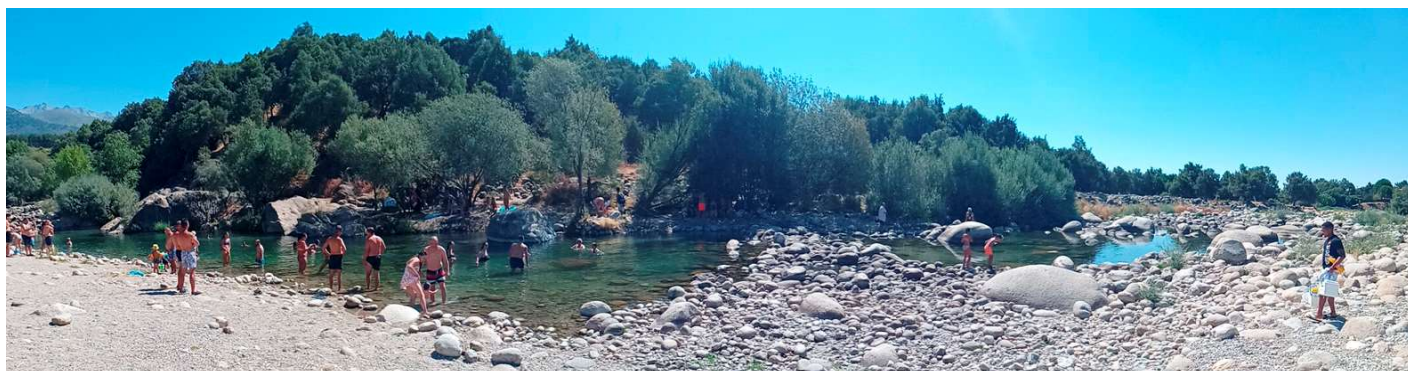
IMAGEN PRINCIPAL DEL ELEMENTO

El acceso a través de camino de arena desde la c/Garganta de Alardos, a unos 400 metros del Charco del Cardenillo y 800 metros de la Piscina Natural Garganta de Alardos. Se puede acceder a pie desde la piscina principal o en vehículo motorizado privado. Estacionamiento regulado. Acceso por rampa. Cuenta con sombra natural en el área estancial y acceso libre a la zona de baños si se accede a pie. Zona de restauración cercana y aseos públicos.

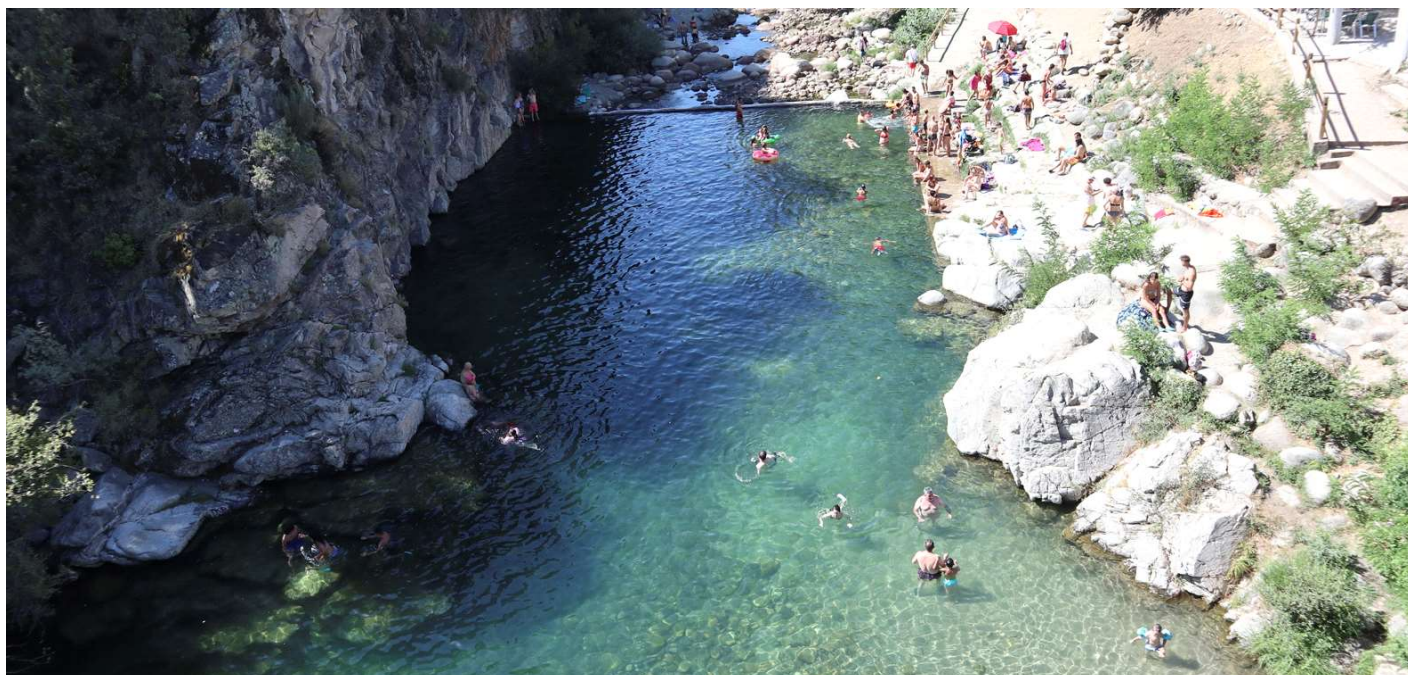
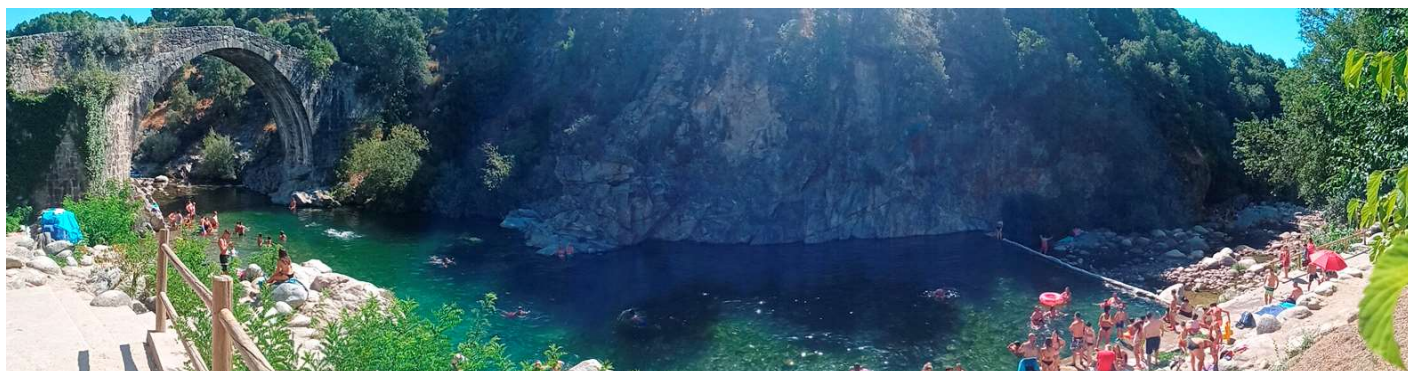
IMAGEN PRINCIPAL DEL ELEMENTO

El acceso es coincidente con el camping a través de la c/Garganta de Alardos. En caso de acceder en vehículo motorizado privado existe tarifa de estacionamiento. En uno de sus laterales, se ha creado una construcción de hormigón que ejerce como presa artificial. Acceso por escaleras y rampa. La imagen más turística la otorga el Puente de Alardos construido en el S. XVIII sobre ruinas de un antiguo puente romano. Acceso a diferentes rutas de senderismo desde el puente. Cuenta con amplia sombra natural en el área estancial, acceso libre a la zona de baños si se accede a pie y espacio de restauración por concesión municipal.

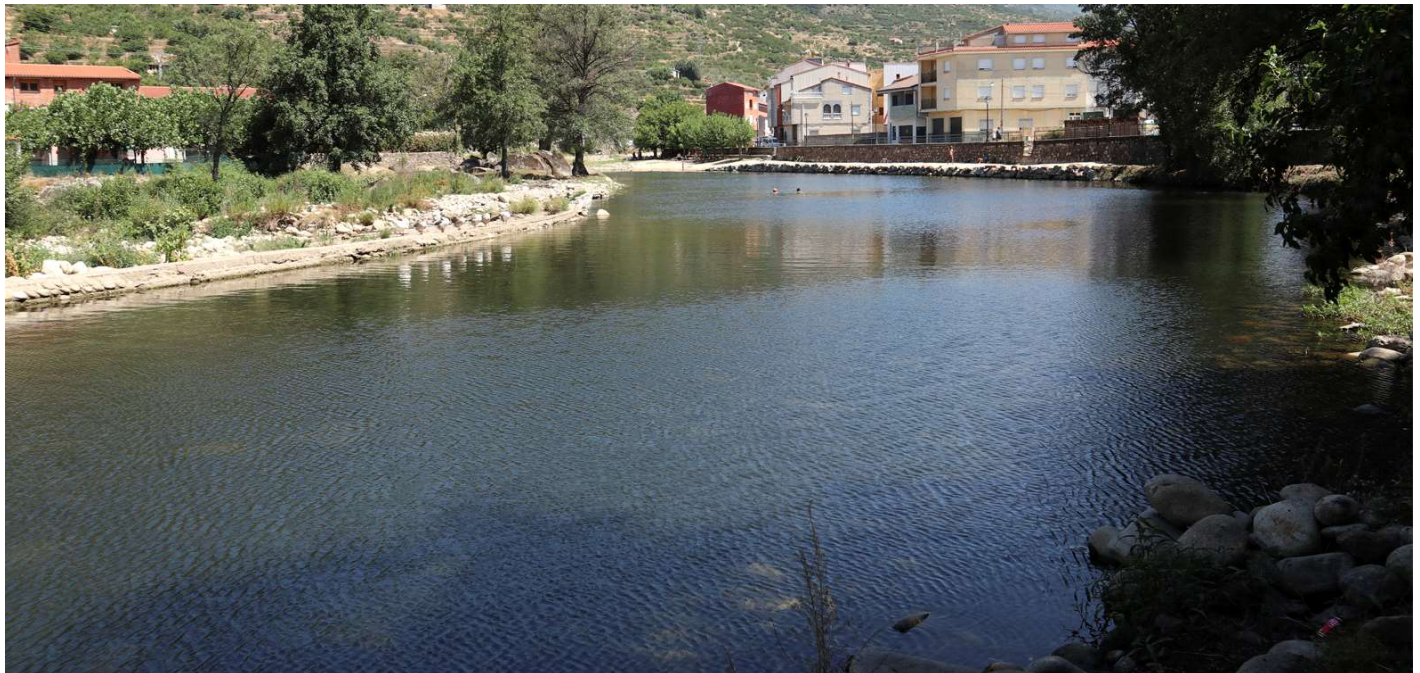
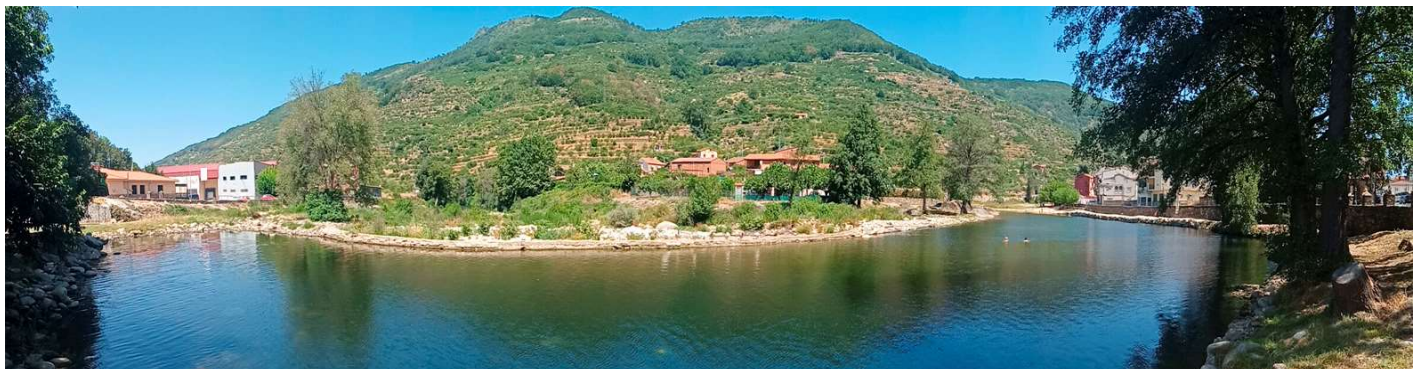
IMAGEN PRINCIPAL DEL ELEMENTO

Localizada en la parte sur de Navaconcejo, a pocos metros de la N-110 que atraviesa el pueblo dispuesta de forma paralela al Paseo del Río Jerte. Se trata de una de embalse estacional con un área estancial longitudinal rellenada por arena. Cuenta con un merendero bajo los árboles y una zona de juegos próxima al cruzar el Paraje Molino de la Rana. Carece de aseos propios y se han de utilizar los de los bares del propio paseo. Zona estancial de arena en el margen derecho aguas arriba y de bolos en el margen opuesto. Carece de zona de aparcamiento propia y se realiza sobre viario del pueblo.

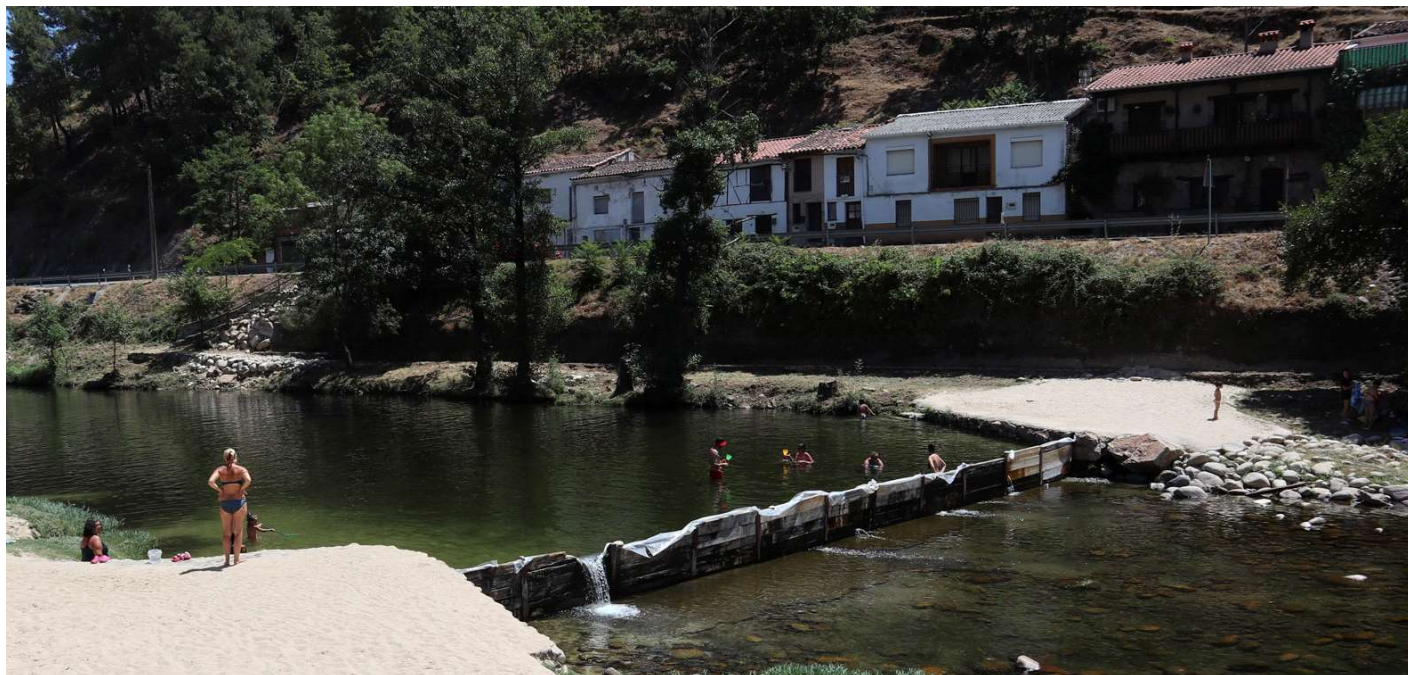
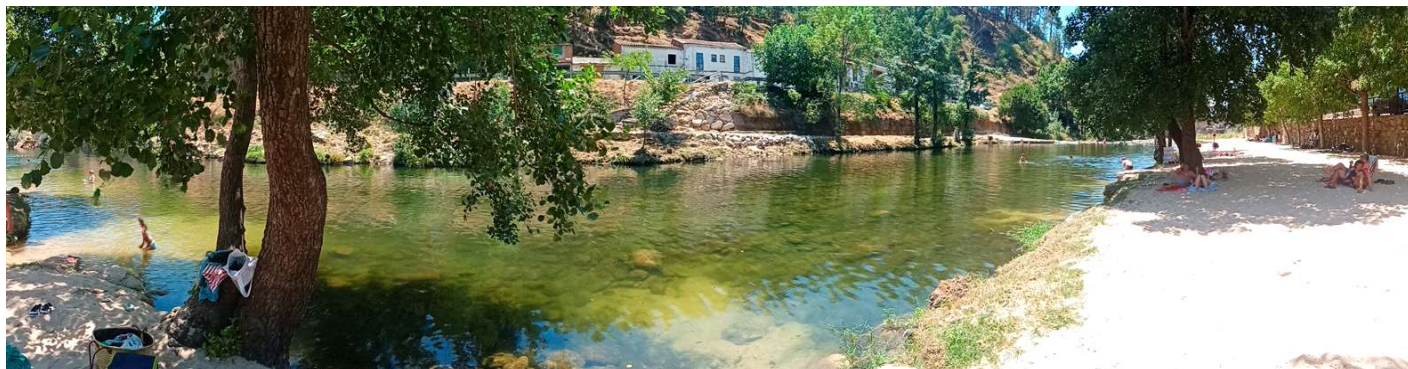
IMAGEN PRINCIPAL DEL ELEMENTO

Piscina localizada a la entrada de Navaconcejo desde Cabezuela del Valle, cruzando el Puente Viejo y paralela a la avda. Virgen del Pilar. Embalse estacional con un área estancial longitudinal rellena por arena. Carece de zona de juegos próxima pero se está construyendo una en su extremo norte, apoyada en la avenida. Existen accesos puntuales a través de escaleras desde la avda. de Extremadura pero carecen de zona estancial una vez alcanzada la zona de baño. No cuenta con aseos propios y se han de utilizar los del bar del propio paseo. Tampoco tiene aparcamiento propio y se realiza sobre viario del pueblo.
