INVENTARIO DE ELEMENTOS

ALDPF01

San Gregorio o Vieja

Piscina fluvial

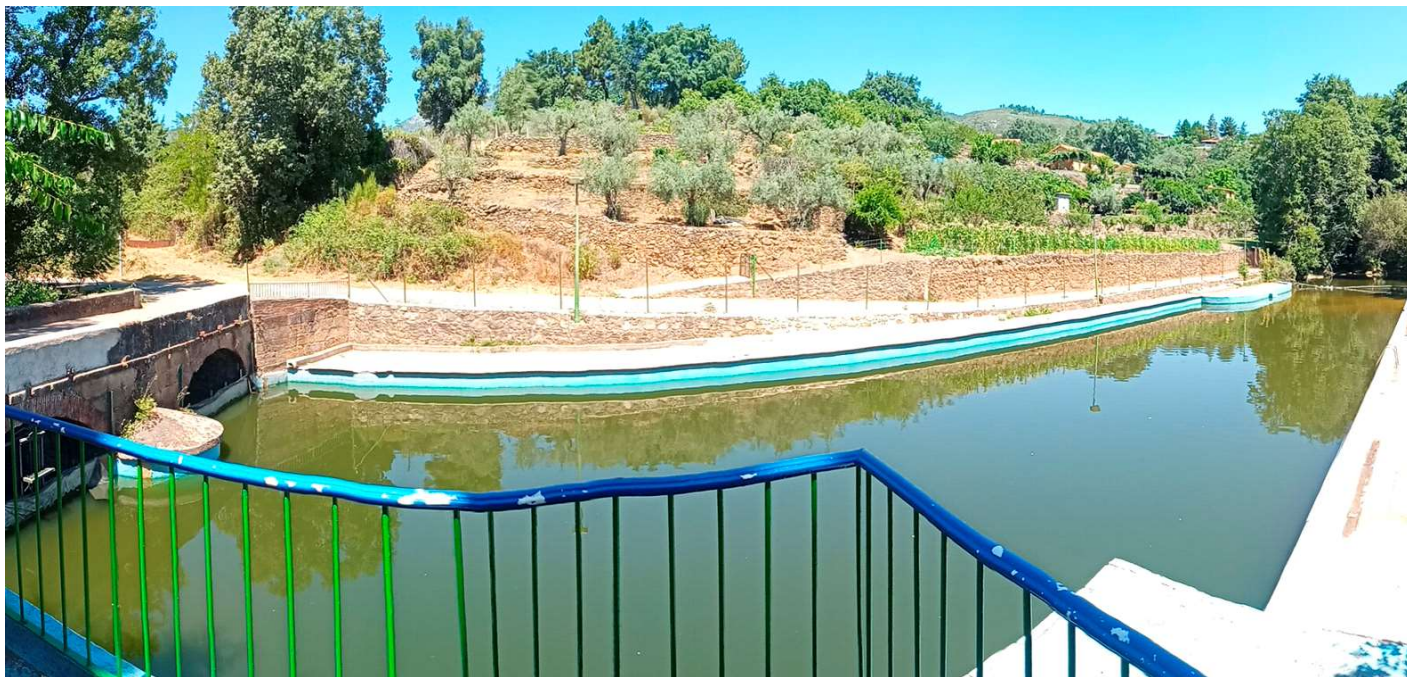
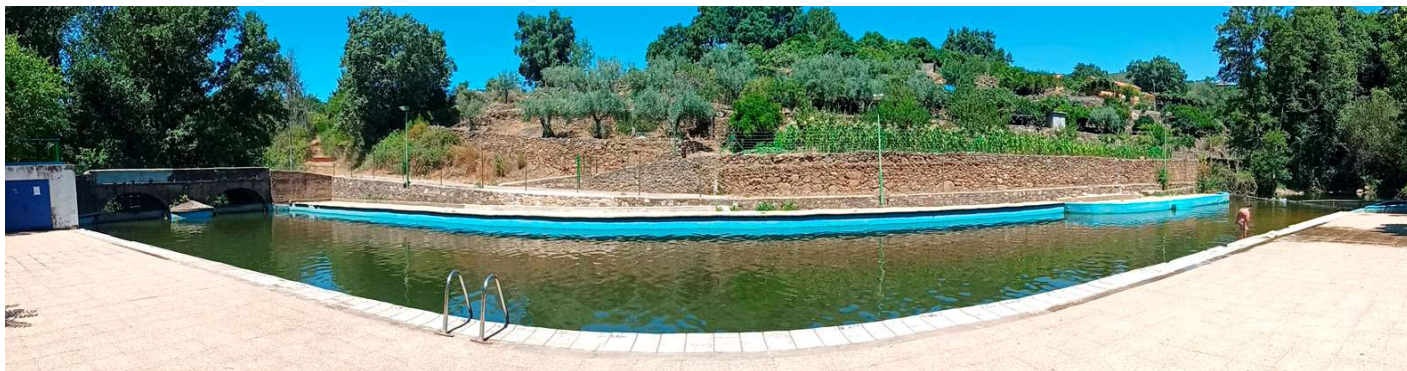
IMAGEN PRINCIPAL DEL ELEMENTO

La Piscina natural Garganta de Gualtaminos está a 1,5 Km. de Villanueva de la Vera en dirección a Madrigal, nada más pasar el puente, a la izquierda, desde la EX203. Es la piscina municipal de Villanueva. Desde ella se puede acceder a la Cascada del Diablo. Cuenta con zona acondicionada de césped, restaurante y zona de estacionamiento libre. El servicio de restauración es a través de concesión municipal. Cuenta con punto de vigilancia para socorrismo.

La piscina tenía poca agua en la visita de campo debido a la escasez de lluvias y tomas de agua irregulares aguas arriba. Suspensión clases de natación por calidad del agua.
